Tottijärven kirkon lämmitys kuntoon

Urpo Koivula

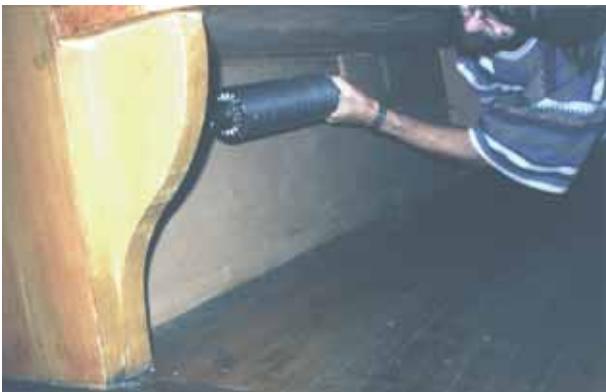
Suunnitteluvaiheessa ripaputkipattereita kokeiltiin kirkonpenkin alle.

Kirkkosaliin asennettiin penkkien alle ripaputkivesipatterit, joiden avulla lämpö tuodaan nopeasti juuri sinne, missä ihmisetkin ovat. Patterit piiloutuvat penkkien alle varsin huomaamattomiksi. Patterit on mitoitettu siten, että niiden pintalämpötila jää huippupakkasellakin alhaiseksi, maksimissaankin noin +50 °C.
