TOIMIVIA JA TOIMIMATTOMIA LUMENSULATUSJÄRJESTELMIÄ

Timo Pöyhönen

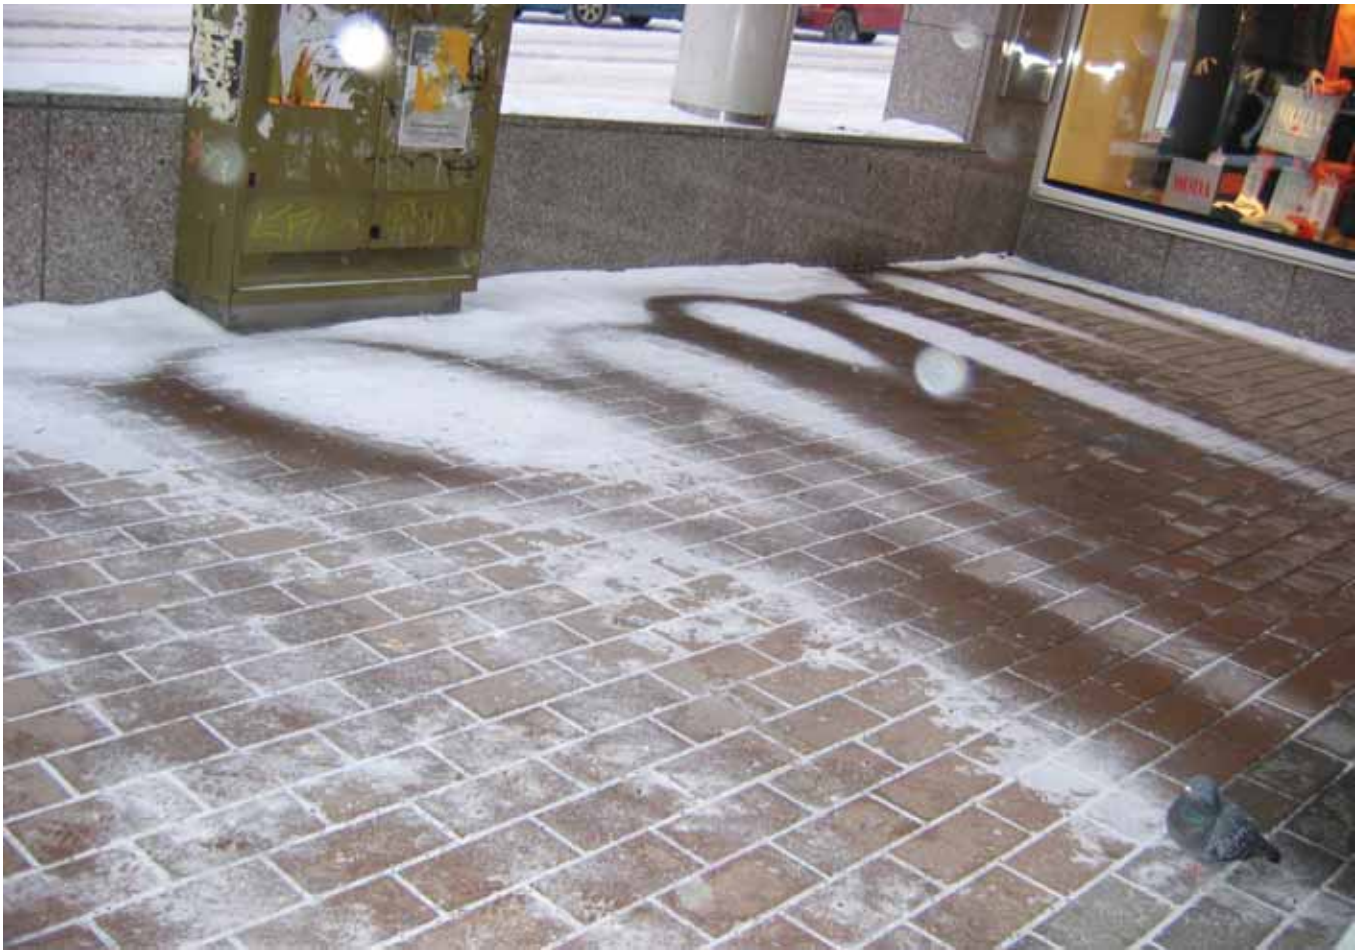
Sulatusputkien epäonnistunut asennus: liukastumisvaara todennäköinen.

Hyvin tyyppilinen asennusvirhe on lämmitysputkien asentaminen liian syvälle.

Esimerkiksi jos putki asennetaan 50 tai 100 mm suunniteltua syvemmälle, ei lämpö enää siirry toivotulla tavalla. Kun päällyste uusitaan vanhan päälle, sulatus huononee olennaisesti. Putket pitäisi asentaa mahdollisimman lähelle pintaa. Putkien jako pitäisi olla tasainen toimivan sulatuksen kannalta. Erityisesti sulatusalueiden reunoilla putkilenkkien päissä käy helposti niin, että putket ovat toisissaan kiinni tai putki-

lenkin sisään jää liian iso lämmittämätön aukko.
