Uimahallien ja virkistysuimaloiden LVI-suunnitteluohjeet uusiksi

AX-UUTISET 2009

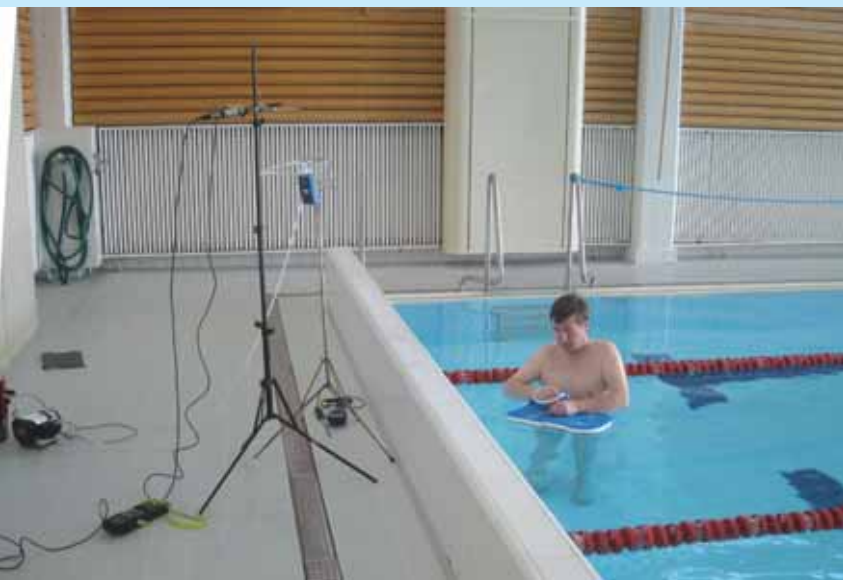
Sisäilman olosuhde ja -laatumittauksia tehtiin altaassa ja altaan ulkopuolella.

Ohjekortissa esitetty allastilan ilmanvaihdon mitoitus perustuu saksalaiseen standardiin (VDI 2089 / Blatt I / Entwurf. September 2008), jossa on annettu haihtumiskertoimia eri allastypeille. Allastilan ilmanjaon vaikutusta allastilan epäpuhtauksien poistoon pyrittiin selvittämään pienimuotoisella erillisellä mittausprojektilla, jonka toteutimme yhteistyössä Kuopion yliopiston kanssa kahdessa uimahallissa. Mittauksien perusteella todettiin, että luotettavien tulosten aikaansaamiseksi tarvittaisiin pidempi-aikaista mittausta ja vakioidumpia olosuhteita. Toisessa uimahallissa oli osittain syrjäyttävä ilmanvaihto, jolla pienessä hallissa saatiin hyvä ilmanhuuhdeltu allaspinnalla reu-nimmaisilla radoilla. Syrjäyttävä ilmanjako edellyttää, että ilmanjako voidaan toteuttaa läheltä altaan reunaa.
